MONITOREN BUISPALEN TIJDENS BEZWIJKPROEVEN.

De in opdracht van Havenbedrijf Rotterdam uitgevoerde praktijkproef diende om meer inzicht te krijgen in het constructieve gedrag van buispaalen die als ducdalven moeten dienen. Hiertoe werden 8 van sensoren voorziene buispaalen met een diameter van 914mm en een lengte variërend van 20 tot 22 meter de bodem van de Beneluxhaven ingetrild. Vervolgens werd elke paal zowel dynamisch als statisch belast en uiteindelijk tot bezwijken (plooiën) gebracht. Hierbij was Inventec verantwoordelijk voor het monitoren van de optredende vormverandering van de buispaalen en de deformatie van de havenbodem.

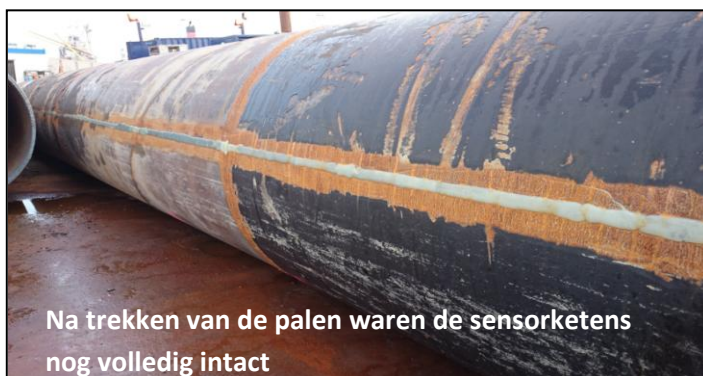
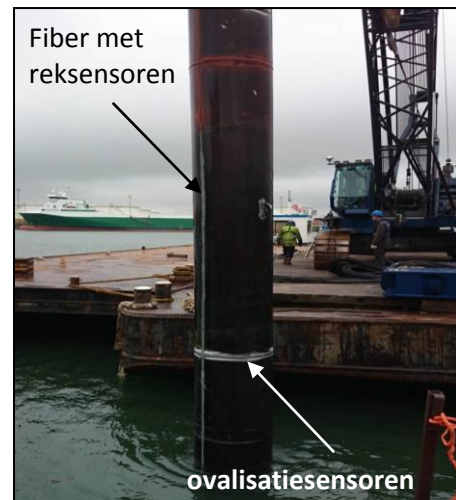
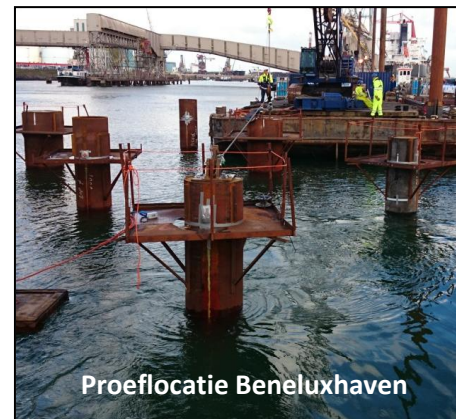
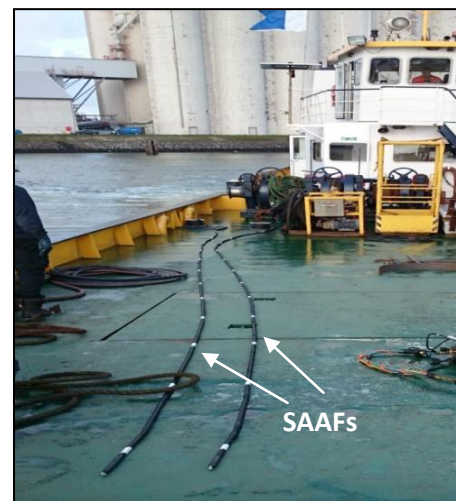
- De in de buispaal optredende buigingsrek met behulp van verlijmdde fiber-imprinted optische glasvezels.
- Ovalisatie van de doorsnede van de buispaal, eveneens met optische glasfibers.
- Deformatie van de buispaal. Deze metingen werden gedaan met een SAAF die geplaatst werd in een aan de binnenzijde van de paal gelast kokerprofiel.
- Deformatie van de havenbodem met een aantal SAAF's die met een duiker in vooraf in de havenbodem geplaatste PVC buizen werden gefixeerd.
